EXHIBIT 24

구조분석 상세 _ 파노라마 글라스 파손

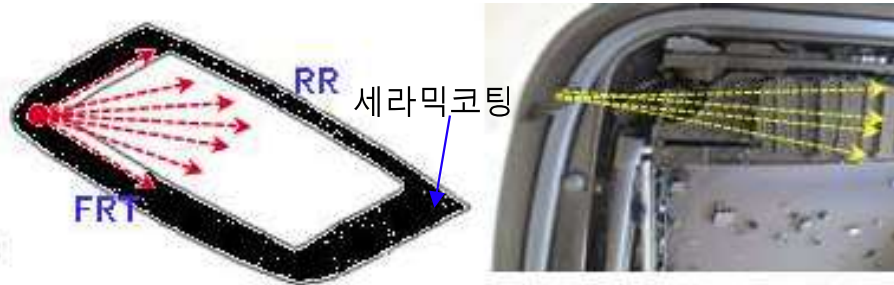
- 현 상 : 파노라마 선루프 글라스 파손 발생

- 원 인 : 외부충격

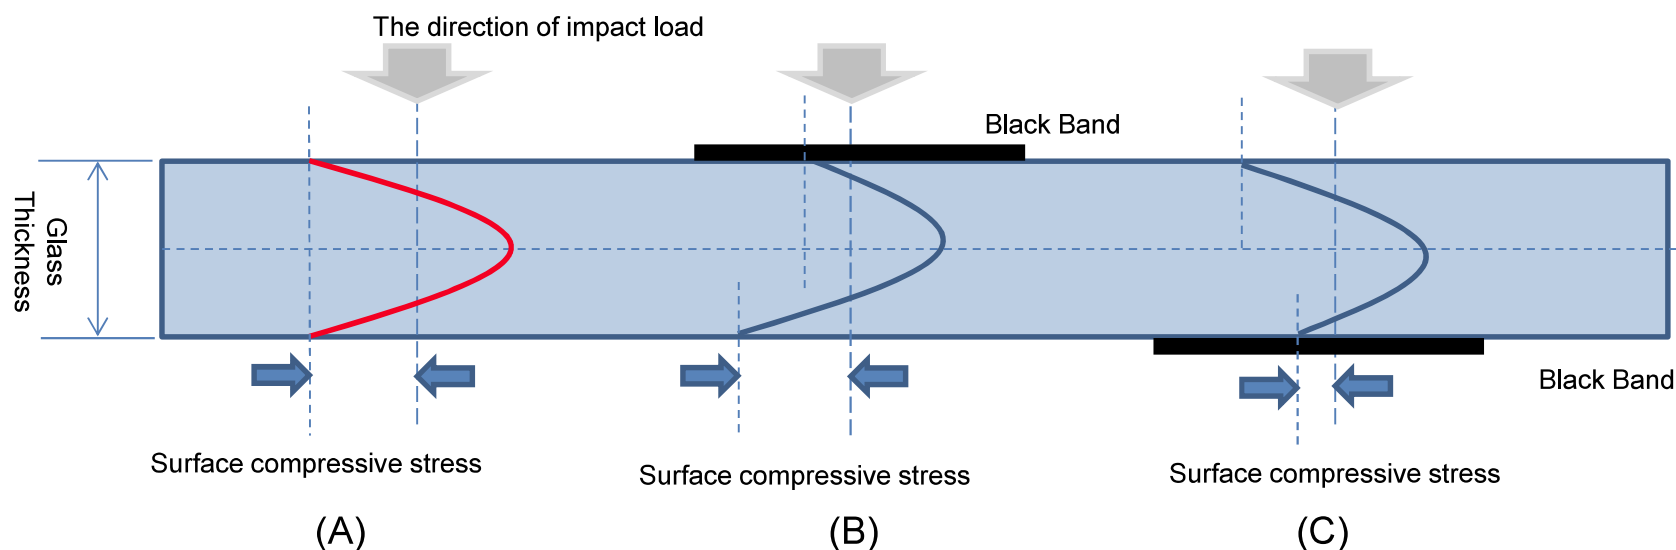
Stress Patterns in Glass due to BCB Coating Layer

(A) Normal stress distribution of glass

(B) Asymmetric stress distribution in glass coated BCB layer :

Surface compressive stress of top side is lower than that of bottom side

(C) Asymmetric stress distribution in glass coated BCB layer :

Surface compressive stress of bottom side is lower than that of top side

Red line : Normal stress distribution of glass,
Blue line : Asymmetric stress distribution rearranged by the bonding force of BCB
! Surface compressive stress at bottom side : (A) > (B) > (C)

- > 충격 강도 (impact strength) 는 유리의 표면압축응력에 비례하는 것으로,
특히 bottom side의 표면압축응력의 크기에 영향을 받게 됩니다.
- > 위의 그림에서와 같은 조건하 에서 top side로부터 impact load 가 가해지
는 경우, bottom side의 표면압축응력이 상대적으로 작은 (C)의 경우에
서
파손이 상대적으로 쉽게 발생함을 알 수 있습니다.
즉 BCB layer를 outside로 놓고 Ball을 낙하시키는 경우 낮은 높이에서
도
파손이 발생하게 됩니다.
- > 대안으로 BCB면을 없애면 응력의 감소현상을 줄일 수 있다.
